LOCTITE Nordbak® Hysol®

Korszerű felületjavítási technológiák

Ipari berendezések felújítása,
javítása, védelme

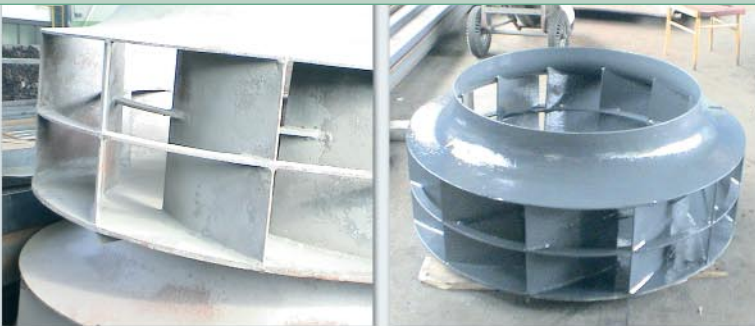
Ventilátor járókerekek egy acélgyárban

A két járókerék bevonás előtt

Az első járókerék bevonattal ellátva

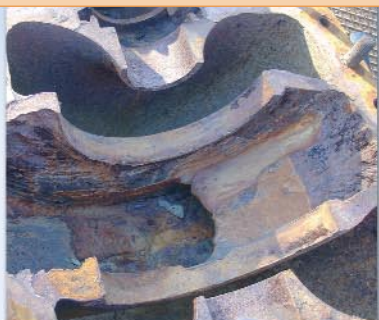
1. kép: A korrózió és az erózió nagyon jól látható

Egy rézbányában a berendezések igen kíméletlen körülmények között üzemelnek. Az alkalmazott eszközök sérülése, meghibásodása igen költséges termelési-esséssel jár együtt. Egy rézbányában a védőbevonat nélkül üzemelő szivattyúk igen erős korróziós és koptató hatásnak vannak kitéve. (1. kép)

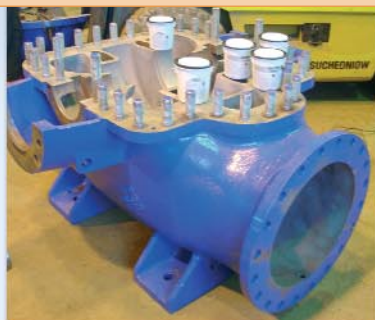
2. kép: A felület szemcseztörés után 75 µm-es profilt kapott

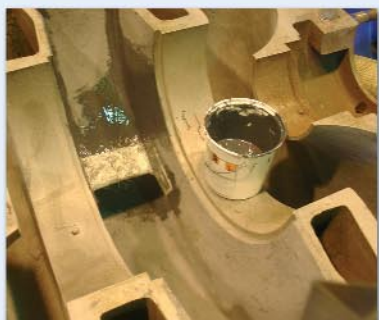
3. kép: Loctite® 7227 alkalmazása a szivattyúházon és a belépő éleknél

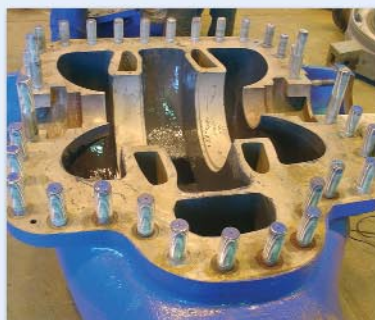
4. kép: A teljes felület bevonásra került, a részleges kikeményedés után egy második védőréteg is felvitelre került
